珠海隧道施工中“三护”澳门“生命通道” “一丝一毫”见真情

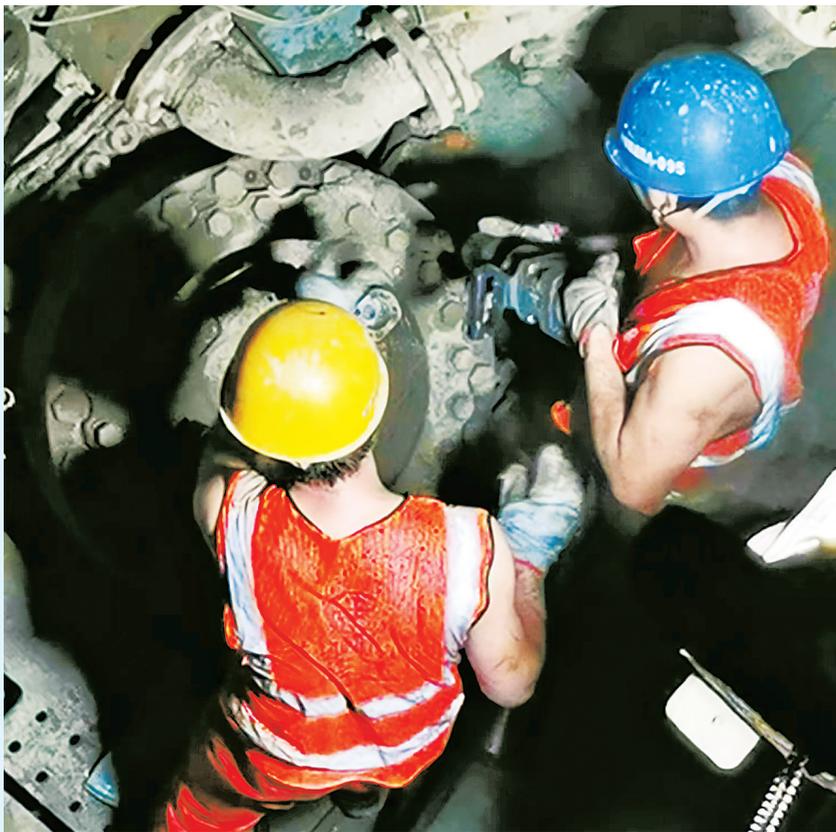
工作人员在下穿管道前停机换盾构刀片。

“好钢要用在刀刃上!”研判结果引起了左龙的重视,在“奋进号”盾构机下穿每一条供水管道前,项目部都会将部分轻度磨损的刀片换成全新的刀片,其中每换一把刀的直接损失约3万元。

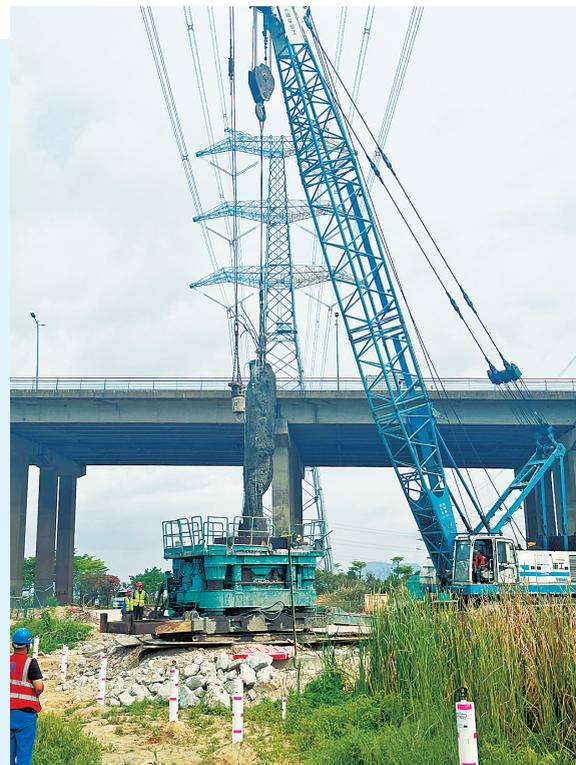
项目部用专业设备分段拔起障碍桩基。
(中铁隧道局珠海隧道项目部供图)

“最让人紧张的是那根距离供水管道3米多的桩基。”负责拔桩专项任务的中铁隧道局珠海隧道项目部工程副部长墨飞标称,桩基深27米,相当于9层楼的高度,如果将桩基硬拔出来,就会出现一个9层楼高的空洞,势必引起周围泥土坍塌,也将致使管道沉降,由此带来爆管风险。

很快,项目部制订了两个拔桩方案。一是利用大功率装备整体拔桩,优点是时间短、投资少,缺点是容易引起供水管道的大幅度下沉;二是利用专业设备实施分段拔桩,优点是对供水管道的影响甚微,缺点是时间长、投资大。

经过一个月的施工,障碍桩基彻底清除,桩基洞也被及时封堵。4月24日,监测结果

显示,桩基旁边两条对澳供水管道下沉值最大的只有12毫米,比下沉允许极限值54毫米低42毫米,而且供水正常。
